Verschlissene Messersitze in besten Händen

Laserauftragschweißen als Rettung in der Not für ein Sägewerk

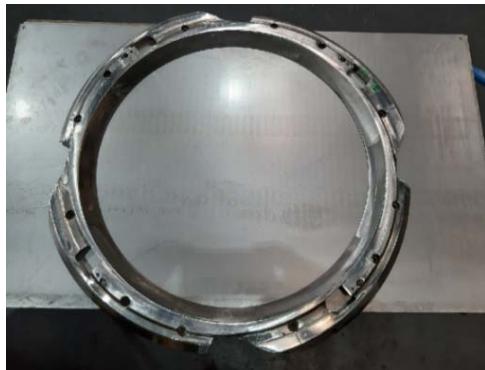
Bild 1: Pallas reparierte die Verschleißstellen an der 750 Millimeter großen, 300 Millimeter dicken Kreismesser aufnahme mit Laserauftragschweißen.

motivierte Ansprechpartner. Sie schlugen den Wiederaufbau der beschädigten Strukturen durch Laserauftragschweißen vor. Durch lokal eng begrenzten Wärmeeintrag ermöglicht dieses generative Verfahren eine hochpräzise Beschichtung bei minimalem Bauteilverzug. Dabei wird der Beschichtungswerkstoff durch konzentrisch angeordnete Düsen gefördert und an der Beschichtungsfläche zusammen mit dem Grundwerkstoff anbeziehungsweise umgeschmolzen. Im so entstandenen Schmelzbad verbinden sich beide Werkstoffe schmelzmetallurgisch zu einer dichten Schicht mit geringer Aufmischung. Außerdem senkt der endkonturnahe Auftrag den Nachbearbeitungsaufwand auf ein Minimum.

Eine besondere Herausforderung für Pallas war jedoch, dass es keine Unterlagen zu den Kreismesseraufnahmen gab. Zudem waren die Sitze nicht nur unterschiedlich verschlissen, sondern die Härte war in den verschlissenen Bereichen äußerst inhomogen verteilt und wies Härteunterschiede bis 40 HRC auf. Deshalb entschied sich Pallas, an allen vier Sitzen andere Werkstoffe mit unterschiedlichem Korrosionswiderstand und Materialhärten von 50 bis 63 HRC auszuprobieren. Die heterogene Oberflächenbeschaffenheit der verschlissenen Sitze erlaubte jedoch keinen kontinuierlichen Schichtauftrag der Schnellarbeitsstähle, sodass damit ein hoher manueller Bearbeitungsaufwand verbunden war. Rodion Honisch entwickelte für den eingesetzten 6 kW Diodenlaser ein modulares Programm, das es ihm erlaubte, an die Verschleißstruktur angepasst zu pulsieren. So konnte er wahlweise an den Flanken oder an der unteren Kante mit dem Aufbau beginnen. Beim Pulsen wird durch einen zeitlich eng begrenzten Impuls – der Laser blitzt nur 200 Millisekunden lang auf – die Energie punktuell in das Material eingebacht, um komplexe Geometrien Punkt für Punkt zu reparieren. Die erforderliche minimale Nachbearbeitung

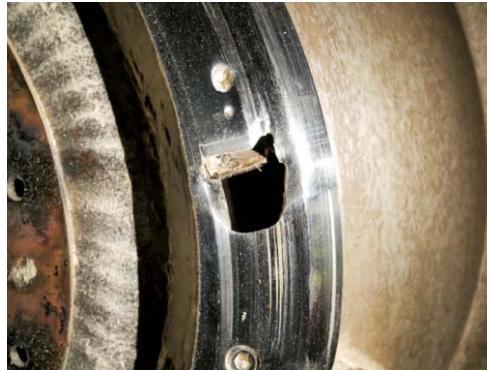
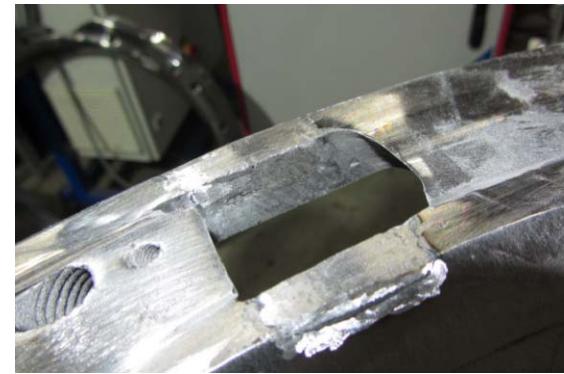
Bild 2-3: Durch eng begrenzten Wärmeeintrag ermöglicht Laserauftragschweißen eine hochpräzise Beschichtung und den Wiederaufbau von beschädigten Strukturen.

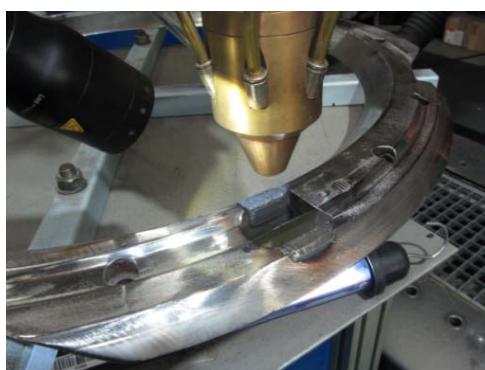
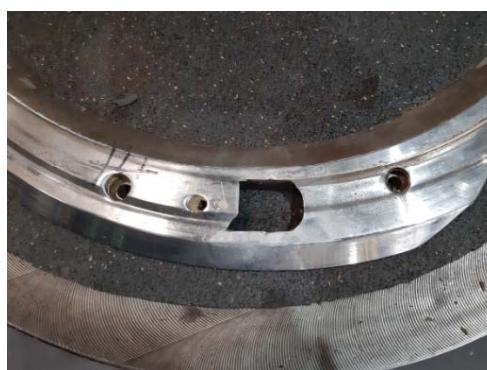
Bild 4-5: Der Beschichtungswerkstoff wird durch konzentrisch angeordnete Düsen gefördert und an der Beschichtungsfläche zusammen mit dem Grundwerkstoff an- beziehungsweise umgeschmolzen.

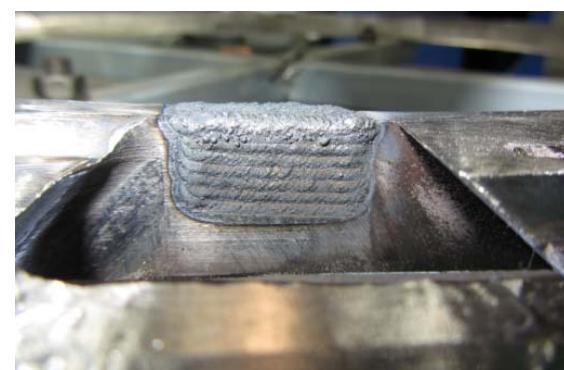
Bild 6: Pallas trug Schnellarbeitsstahl mit 63 HRC als Verschleißschutz auf die Kreismesseraufnahmen.

Die so reparierte Kreismesseraufnahme setzte Rainer Oprei in einen der Spaner im Sägewerk ein, um die Haltbarkeit der Beschichtung im rauen Anlagenalltag zu testen. Ein Jahr später überprüfte er den Verschleiß – mit überraschendem Ergebnis: Einer der vier von Pallas bearbeiteten Messersitze zeigte keinerlei, die drei übrigen nur marginale Verschleißerscheinungen. Üblicherweise sind Kreismesseraufnahmen nach einem Jahr Standzeit völlig verschlissen. Entsprechend begeistert war Rainer Oprei von der Reparatur. Deshalb beauftragte er Pallas, eine weitere, noch stärker verschlissene Kreismesseraufnahme mit dem Werkstoff, der sich am besten bewährt hatte, zu reparieren. Für Pallas bedeutete das jedoch, den damit verbundenen manuellen Bearbeitungsaufwand deutlich zu verringern, um die Wirtschaftlichkeit der Reparatur für beide Seiten zu gewährleisten. Die Form der Messersitze verhinderte allerdings eine geeignete Positionierung der Laseroptik. Angesichts des Verschleißbildes entschied sich Rodion Honisch deshalb, die Oberfläche zunächst durch Ausfräsen der Verschleißstellen zu homogenisieren. Dabei musste die bis zu sieben Millimeter tiefe Ausfräzung so gestaltet werden, dass das einzubringende Aufbaumaterial fest genug mit dem Untergrund verbunden werden konnte. Lösung war eine spezielle Bearbeitungstechnik, die er entwickelte: Da die Messersitze extrem verschlissen waren, fertigte der Beschichtungsexperte im ersten Schritt eine leicht erhabene Anschlusskante aus austenitischem nichtrostenden Stahl 1.4404 (316L), auf der er die verschlissene Grundstruktur der Aufnahme rekonstruierte. Darauf trug er dann den Schnellarbeitsstahl mit 63 HRC als Verschleißschutz auf.

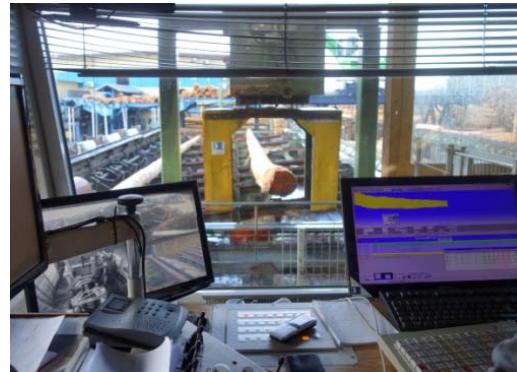
Bild 8: Die Messdaten des 3D-Lasers werden in der Kappstation computergestützt den Kundenaufträgen zugeordnet.

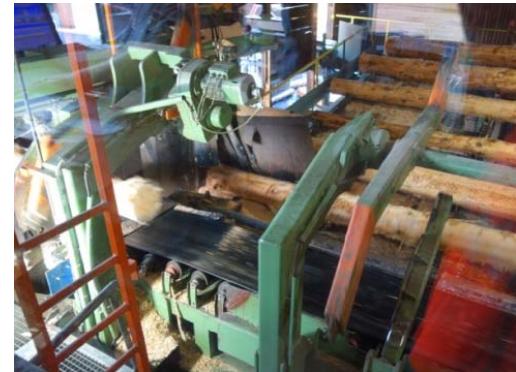
Bild 9: Per Laser werden die Stämme erstmals vermessen, um neben Länge und Durchmesser auch Besonderheiten wie Krümmung oder Ovalität zu erfassen.

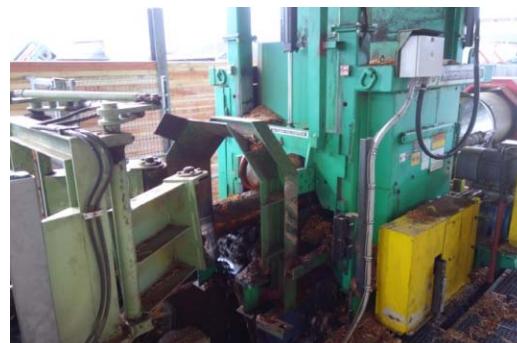
Bild 11: Ein erster Metalldetektor untersucht die Stämme auf Metallsplitter, Nägel und Munition.

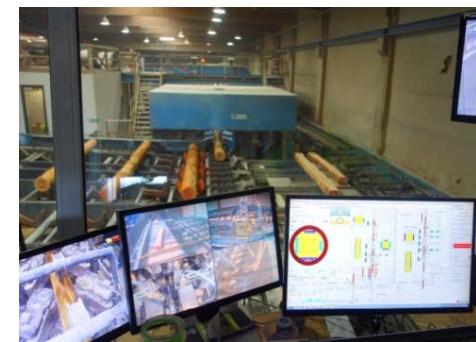
Bild 15: Im Sägewerk wird der Kundenauftrag komplett in die Quadroline-Anlage – vier Bandsägen mit Magnetführung – geladen.

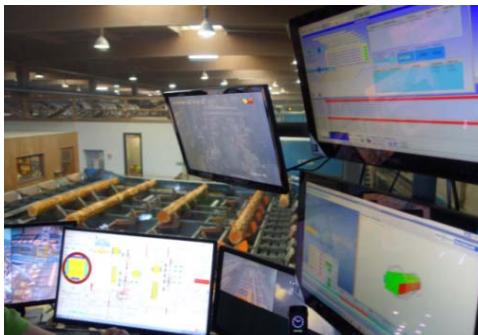
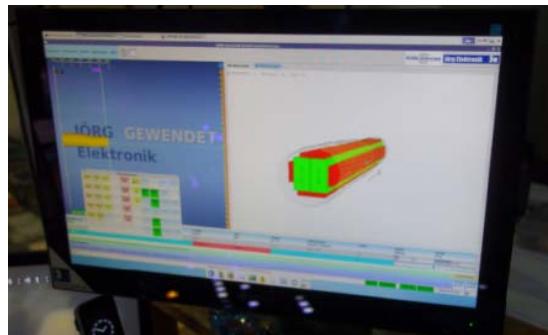
Bild 16-17: Eine erneute, zweistufige 3D-Laservermessung identifiziert den Einzelstamm und entsprechend der ebenfalls per Laser ermittelten optimalen Schnittplanung wird er dann automatisch eingedreht.

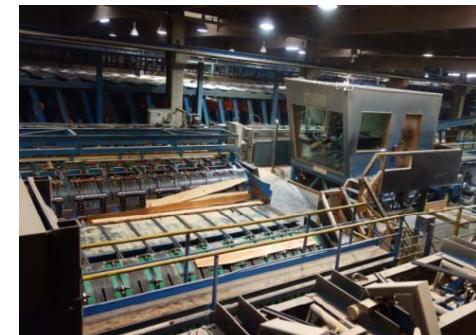
Bild 18: In einem Inline-Prozess durchläuft jeder Stamm die 80 Meter lange und 15 Meter breite Bandsägenlinie mit 28 bis 105 Meter Vorschub pro Minute.

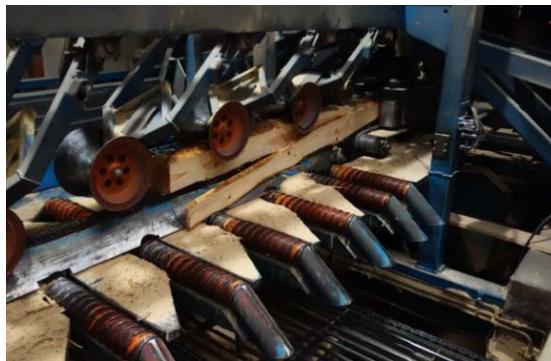
Bild 19: Der Spaner entfernt zwei gegenüberliegende Rundseiten des Stamms: Die dafür eingesetzten Schneidwerkzeuge sind in der Kreismesser- aufnahme befestigt.

1.000 Festmeter Tagesdurchsatz bedeuten für die Kreismessersitze im Spaner extreme Belastungen. Hier wird die durch Rindenreste, Unebenheiten oder Äste undefinierte Oberfläche des Stamms zu einer geraden Fläche geschnitten. Den Grobabtrag übernehmen dabei vier 15 x 28 Zentimeter große Messer in einer 750 Millimeter großen, 300 Millimeter dicken Guss Scheibe, der Kreismesseraufnahme. Vier weitere, jedoch nur sieben mal sieben Zentimeter kleine Messer kommen für den Schlichtprozess zum Einsatz. Sie sind in der Scheibe in viereckigen Sitzen befestigt. Die Messer werden ebenso wie alle Sägeblätter täglich gewechselt und bei Eigelshoven in der eigenen Schleiferei wieder geschärft. Von entscheidender Bedeutung für Schnittqualität und -geschwindigkeit sind jedoch die Sitze für die kleinen Messer in der Guss Scheibe. Durch den permanenten Reibungsprozess entstehen hier mit der Zeit rechts und links am Klemmblock verschleißbedingte Schadstellen. In sie setzt sich Holz und macht das Schnittgut durch herausgerissene Holzfaserstücke unbrauchbar. Gleichzeitig verliert die Maschine dadurch an Leistungsfähigkeit, sodass der erforderliche Tagesdurchsatz gefährdet wird. Angesichts der hohen Neuanschaffungskosten für eine solche Kreismesseraufnahme suchte Rainer Oprei, Technischer Leiter bei Eigelshoven, schon lange nach einer haltbaren Reparaturmöglichkeit. Immerhin sind insgesamt vier dieser Kreismesseraufnahmen jeden Tag im Einsatz. Durch schlechte Erfahrungen mit ersten Reparaturversuchen war Oprei jedoch skeptisch, ob es eine solche Reparaturmöglichkeit überhaupt gäbe. Die erfolgreiche Aufbereitung von mehreren Wellen mit Lagerschaden durch Pallas ermutigte ihn zu einem neuen Versuch. Als eine Kreismesseraufnahme verschleißbedingt ausgewechselt werden musste, fand er in Pallas-Geschäftsführer Stephan Kalawrytinos und Rodion Honisch, Leiter der Abteilung Laser, ebenso kompetente wie

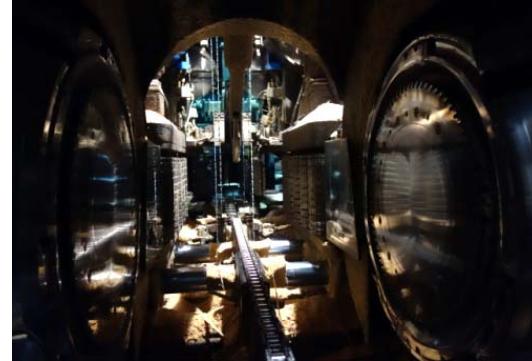
Bild 20: Die Reparatur der Kreismesseraufnahmen durch Pallas spart rund 80 Prozent Kosten gegenüber einer Neuanschaffung ein.

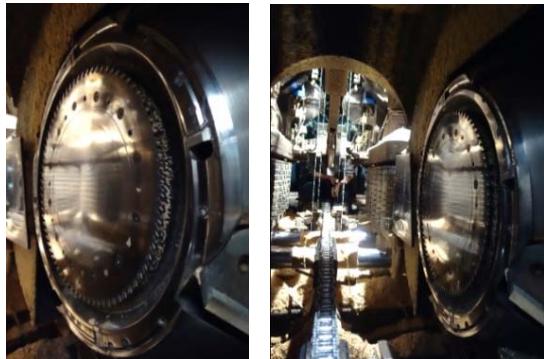
Bild 22-23: Die insgesamt vier Kreismesseraufnahmen sind extremen Bedingungen ausgesetzt: Hier werden Rindenreste und Unebenheiten entfernt und die Rundungen zu geraden Flächen geschnitten.

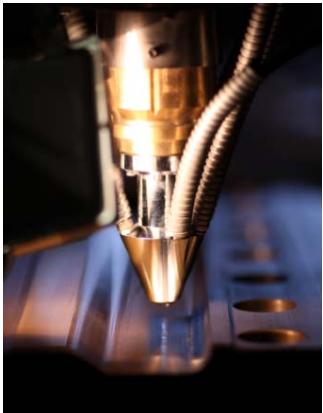
Bild 32-33: Für den 6 kW Diodenlaser entwickelte Pallas ein modulares Programm, das es dem Oberflächenspezialist erlaubte, an die Verschleißstruktur angepasst zu pulsieren.

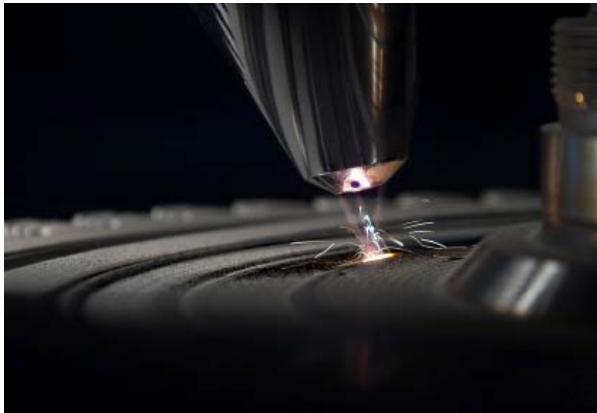
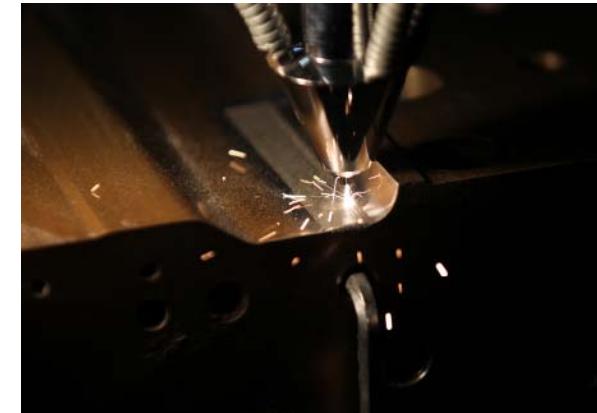
Bild 34: Beim Pulsen wird durch einen zeitlich eng begrenzten Impuls die Energie punktuell in das Material eingebracht, um so komplexe Geometrien zu reparieren.
