## Fit für den Extremeinsatz

### Verzugsfreie Instandsetzung verschlissener Richtachsen

# Fit für den Extremeinsatz: Verzugsfreie Instandsetzung verschlissener Richtachsen

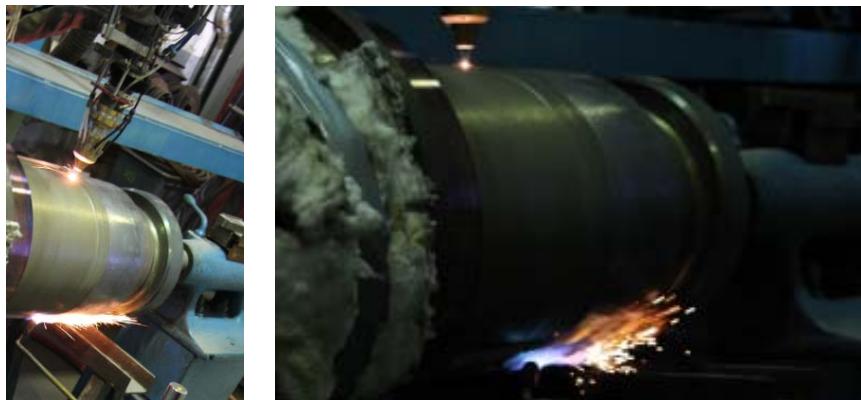
Bild 1-2: Hochpräzise erfolgt die Regenerierung der vorgewärmten Richtachse mit einem drei Millimeter großen Brennfleck per Laser.

Angesichts der Größe der zu bearbeitenden Fläche von 370 Millimetern Durchmesser auf einer Länge von 330 Millimetern war sehr spezifisches Know-how gefordert. Deshalb betreute Pallas Geschäftsführer Stephan Kalawrytinos diese Aufgabe selber. So musste der sehr genau zu führende Prozess in der für den Spezialisten unbekannten Umgebung so eingerichtet werden, dass die Schweißnaht erfolgreich appliziert werden konnte. Dazu galt es nicht nur, die Besonderheit des Werkstoffs genau zu kennen, sondern auch eine ausgeklügelte Temperaturlösung zu gewährleisten. Mit der Flamme wurde der entsprechende Bereich jeweils vorgewärmt und, mit Temperaturfühler versehen, eingepackt. Auch während des Laserauftragschweißens wurde das Bauteil permanent weiter gewärmt. Um auf Nummer sicher zu gehen, setzten die Spezialisten von Pallas zum Schweißen den gleichen Laser ein, der schon in den Vorversuchen genutzt

wurde. Dabei arbeiteten sie mit einem drei Millimeter großen Brennfleck, um die zweilagige Beschichtung aufzuschweißen. Das händische Auftragen der Schichten im Zehntelmillimeterbereich erforderte beim Schweißen mit der langsam verfahrenen Schweißvorrichtung höchste Präzision – und das zehn Stunden lang je Lage. Die anschließende Überprüfung durch Schmidtke & Sohn wies nach, dass keine Lunker bei der Bearbeitung entstanden waren und die Beschichtung auch bei Belastung nicht abplatzt. Zwischenzeitlich hatte das Walzwerk jedoch einen zweiten Auftrag für eine weitere Richtachsenreparatur bei dem Dinslakener Reparaturbetrieb platziert und dieser die erforderlichen Arbeiten daran bis zur Schweißvorbereitung auch schon umgesetzt. Dadurch konnte Pallas mit der Regenerierung dieser Achse per Laserauftragschweißen nahtlos an den ersten Auftrag anschließen, sodass entsprechende Rüstzeiten entfielen. Währenddessen fräste das Team von Schmidtke & Sohn die erste Welle auf Fertigmaß und baute die Richtachse wieder zusammen. So erhielt das Walzwerk nach insgesamt nur zwei Monaten und einer Woche Bearbeitungszeit beide Walzen voll funktionsfähig zurück.

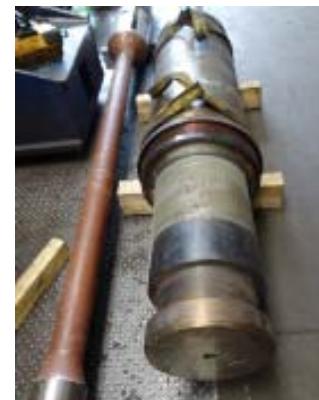
Bild 3: Die drei Tonnen schwere Richtachse nach dem Laserauftragschweißen

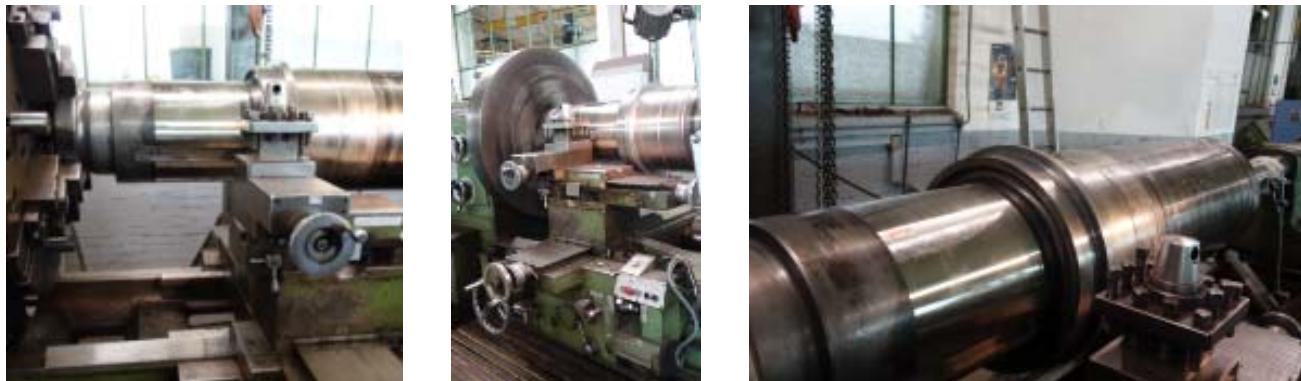
Bild 4-6: Fertigdrehen auf Maß nach dem Laserauftragschweißen

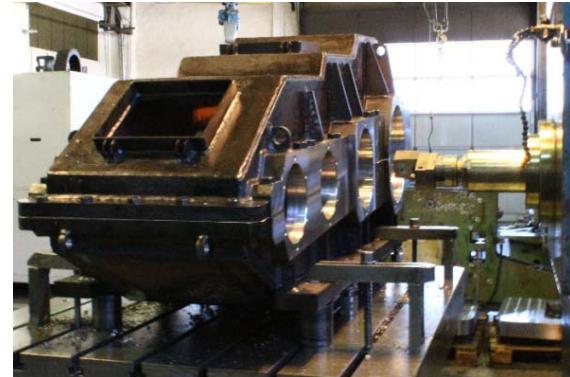
Bild 9: Bohrwerksbearbeitung eines Getriebegehäuses  
bei Schmidke & Sohn

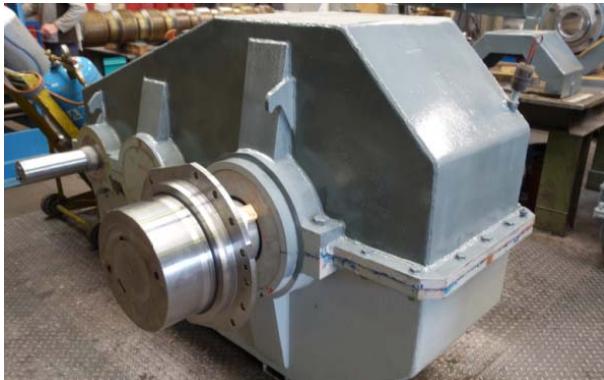
Bild 10: Komplett instandgesetztes Getriebe

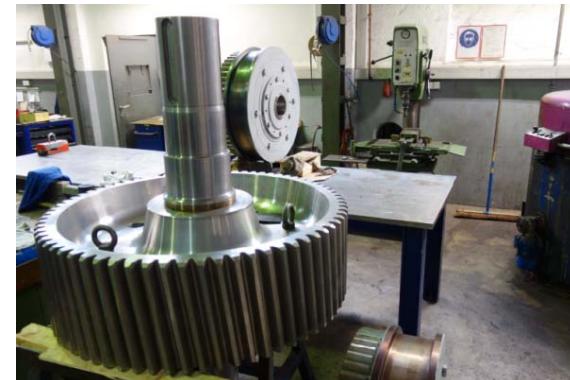
Bild 11: Montage einer Antriebswelle

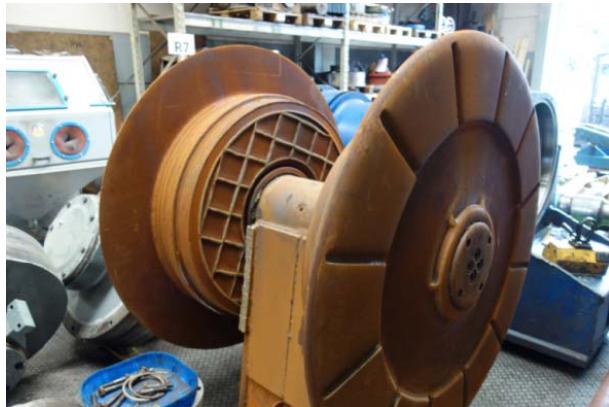
Bild 12: Unterturas für die Kies- und Sandindustrie vor Panzerauftragschweißen bei Schmidtke & Sohn

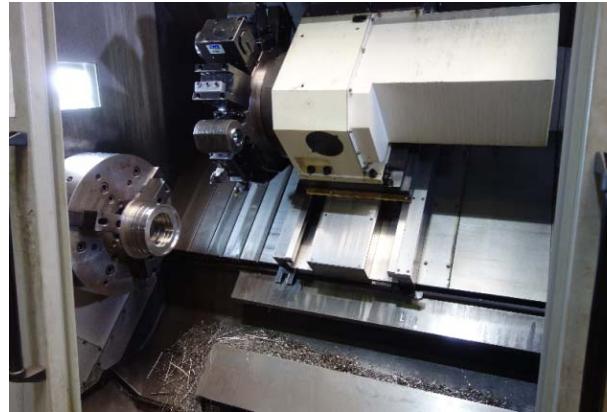
Bild 13: Fertigung von Drehteilen aus hochlegiertem Edelstahl

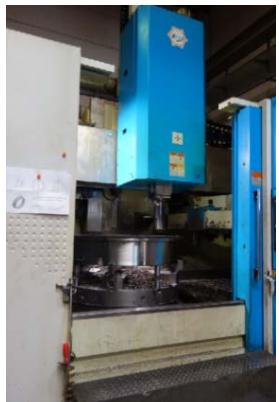
Bild 14: Auf der Karusseldrehmaschine von Schmidtke & Sohn können Impeller-Laufräder mit 1.200 Millimetern Durchmesser gedreht werden.

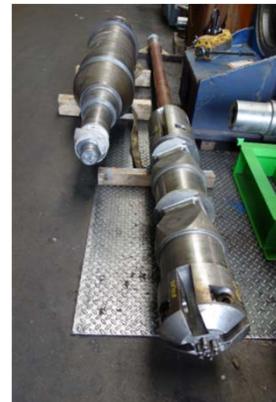
Bild 15: Spreizdorn nach Instandsetzung eines Lagers
